ПРОГНОЗУВАННЯ ЗАЛИШКОВОГО РЕСУРСУ

ДЕФЕКТНОЇ ДІЛЯНКИ НАФТОПРОВОДУ

*Івано-Франківський національний технічний університет нафти і газу
м. Івано-Франківськ, Україна*

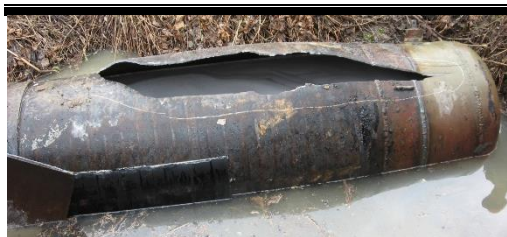
Рисунок 1 – Зруйнована труба

Провівши натурні випробування дефектної ділянки труби (матеріал – сталь 17ГС, діаметр 720 мм, товщина стінки 9 мм) зміцненої бандажами з аналогічного матеріалу зі допомогою установки УИ1/200 ЦК було визначено тиск її руйнування [3], величина якого склала 14 МПа. Під час випробувань для визначення деформацій труби застосовували тензометрування.

Зруйнована труба після випробувань наведена на рис. 1.

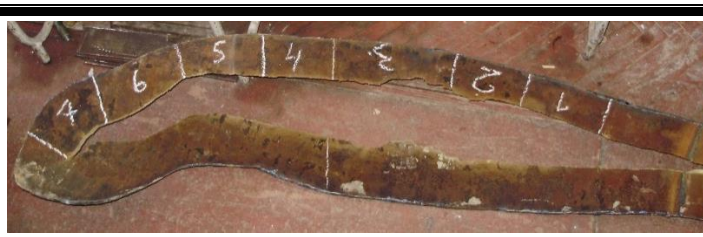
Рисунок 2 – Місце руйнування труби

Для більш точного та ґрунтовного аналізу надійності та довговічності нафтопроводів, накопичення та узагальнення результатів з метою удосконалення нормативних вимог до надійності нафтопроводів під час їх тривалої експлуатації проведено дослідження дефектних частин (місце розриву) вирізаних з трубопроводу (рис. 2). На ділянках 2 та 3 досліджуваної труби спостерігаються дефекти, що і стали джерелом руйнування.

Отже, за результатом проведених досліджень на моделях - "вирізках" було зареєстровано корозійні дефекти з глибиною до 5 мм, що складає близько 55% втрати металу по товщині стінки. Встановлено, що руйнування труби не відбулося по цих дефектах, а по дефекті типу «тріщина». За допомогою розробленого стенду для сканування дефектів на внутрішній поверхні зразка визначено профіль дефекту моделі - "вирізки". За результатами випробувань моделей - "вирізків" побудовано ймовірнісні криві втоми. Отримано значення ймовірності неруйнування.

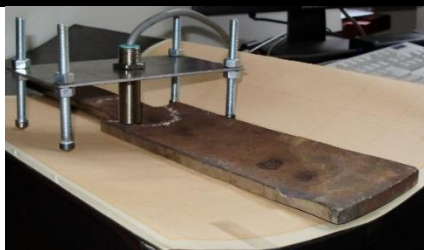
Рисунок 3 – Стенд для сканування дефектів на внутрішній поверхні зразка

З метою визначення профілю дефекту застосовано розроблений стенд (рис. 3), що дає змогу проводити сканування зразка та виводити результати на ПК.

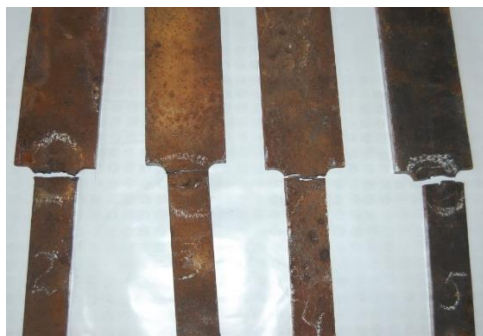
Рисунок 4 – Зруйновані зразки

Оцінка залишкового ресурсу проводиться за допомогою аналізу натурних кінетичних кривих пошкоджуваності небезпечних ділянок нафтопроводу [4] за рахунок експериментальних досліджень моделей - “вирізок” (рис. 4).

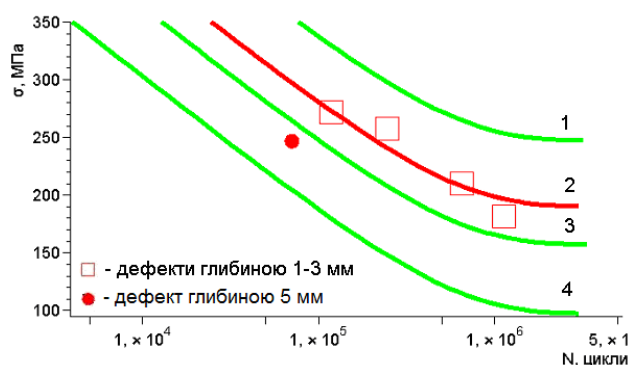
Рисунок 5 – Криві втоми дослідних зразків та труб

За отриманими результатами з використанням залежності наведеній у джерелі [4] побудовано функції кривих втоми трубної сталі марки 17ГС для зразків з різними параметрами дефектів (рис. 5).

1 – медіанна крива втоми труби без дефектів; 2 – медіанна крива втоми дослідних зразків з дефектами 1-3 мм; 3 – медіанна крива втоми труби з дефектом; 4 – крива втоми труби з дефектом із ймовірністю неруйнування 0,9.
